SITUATIE EXISTENTĂ SC : 1 : 500

Expert tehnic					
Verificator tehnic atestat					
VERIFICATOR /EXPERT	NUME	SEMNATURA	CERINTA	REFERAT / EXPERTIZA NR.	/ DATA
BIROU INDIVIDUAL DE ARHITECTURA ARHITECT DOINA NEGOTA CIF 24630127			Beneficiar:		Proiect nr.103
SPECIFICATIE			NUME	SEMNATURA	Scara: 1:500
SEF PROIECT	Arh.Doina Negoita		Titlu proiect:		Faza:
PROIECTANT	Arh.Doina Negoita		DEZMEMBRARE TEREN - PARCELARE		P.U.Z.
DESENAT	Arh.Doina Negoita		Data:		Doc. avize
			Titlu planșă:		Planșă nr.
			2015-2016		A2
			SITUATIE EXISTENTA

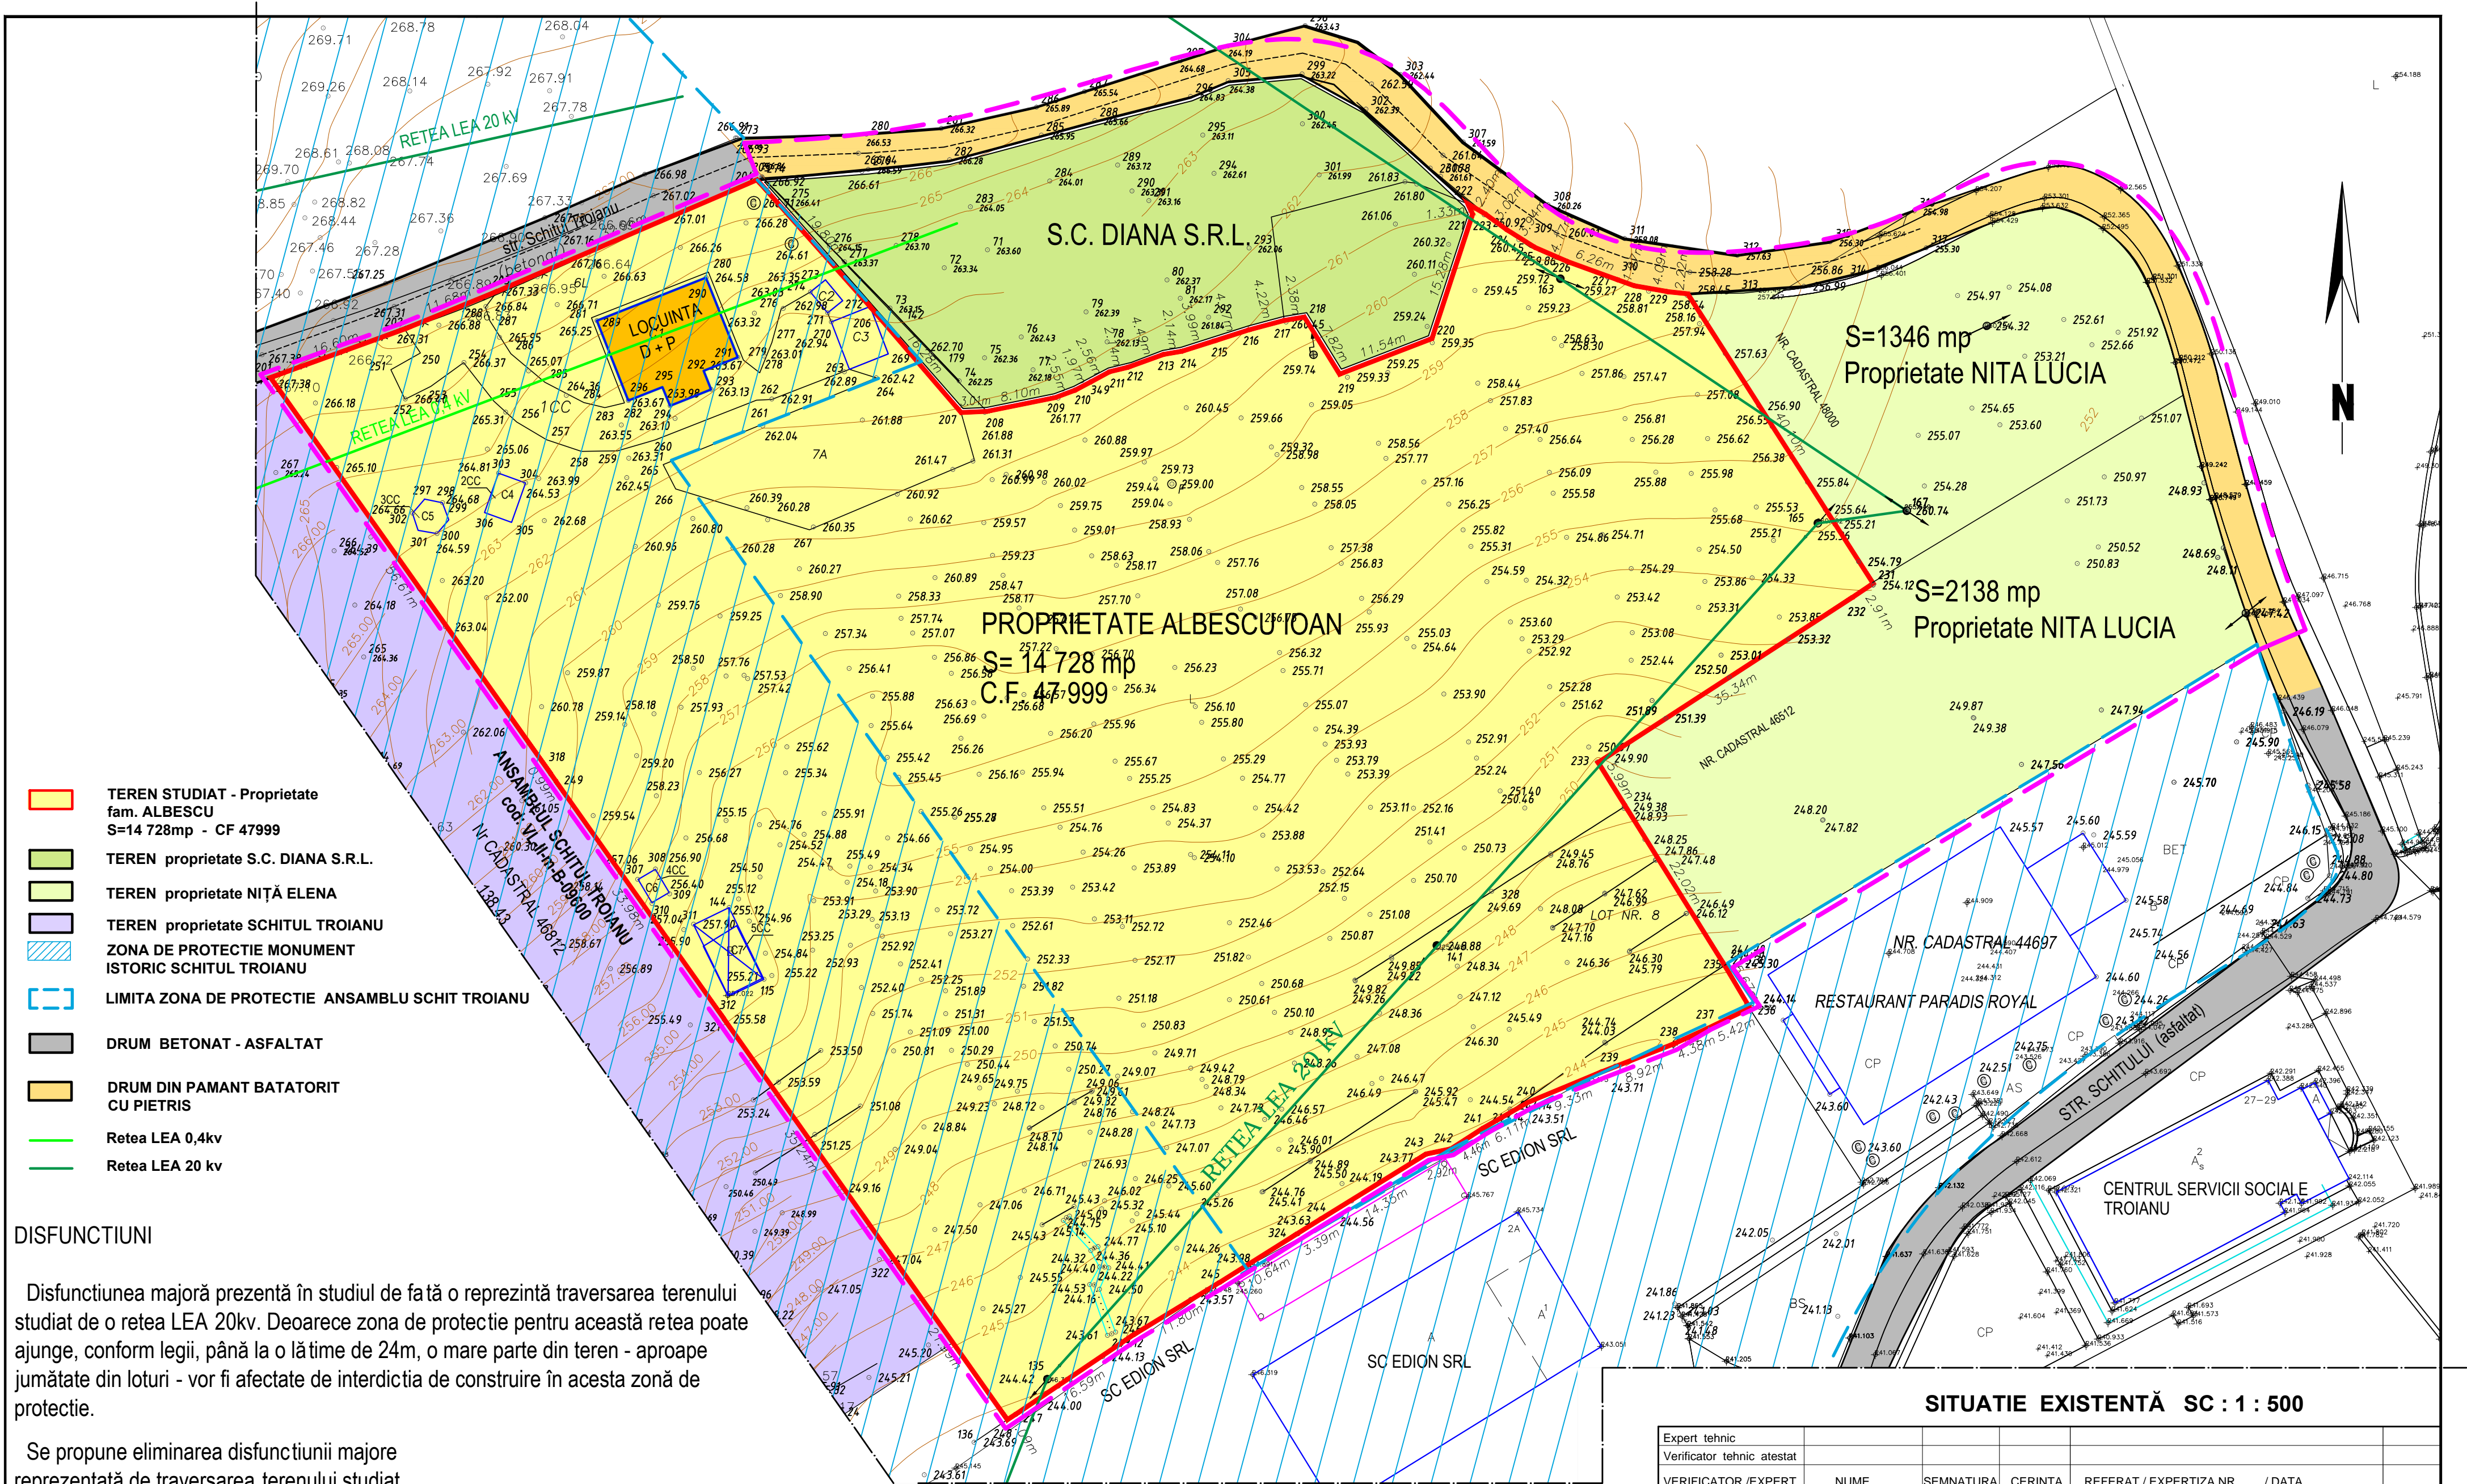
DISFUNCTIUNI

Disfuncțiunea majoră prezentă în studiul de față o reprezintă traversarea terenului studiat de o rețea LEA 20kv. Deoarece zona de protecție pentru această rețea poate ajunge, conform legii, până la o lățime de 24m, o mare parte din teren - aproape jumătate din loturi - vor fi afectate de interdicția de construire în această zonă de protecție.

Se propune eliminarea disfuncțiunii majore reprezentată de traversarea terenului studiat de rețeaua LEA 20kv prin îngroparea acestei rețele (LES) de-a lungul limitei terenului parcelat, în interiorul proprietății. În acest fel loturile dinspre sud vor fi afectate într-o măsură mult mai mică.
